EUROPÄISCHER SICHTPRÜFUNGSKATALOG (EVIC) FÜR GÜTERWAGENRADSATZWELLEN

Anzuwenden bei der betriebsnahen Instandhaltung von Güterwagen in
Werkstätten

Joint Sector Group für ERA Task Force über Güterwagen/ Radsatzinstandhaltung

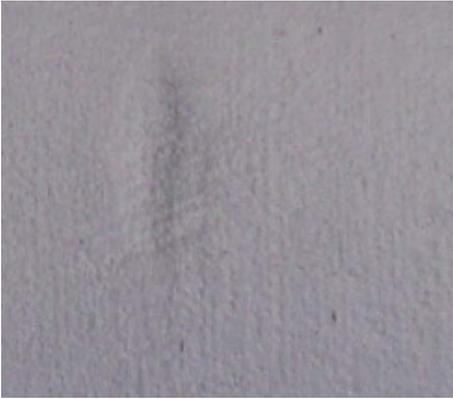
30 Keine oder zulässige Defekte an der Wellenoberfläche – geringe Vernarbung		Beschichtete Radsatzwellen
Besondere Informationen:		
	Narbenbildung kann entweder komplett oder teilweise umlaufend vorkommen und ist charakterisiert durch sanfte Übergänge ohne scharfe Kanten. Dieser Typ Muldenbildung kann im Laufe von Instandhaltungsarbeiten entstehen. Die Antikorrosionsbeschichtung ist unbeschädigt.	
Entscheidung:		
	Vernarbte Radsatzwellen mit unbeschädigter Beschichtung können im Fahrzeug bleiben	
	Setze 1 in Spalte „OK“ im EVIC Erfassungsblatt.	OK

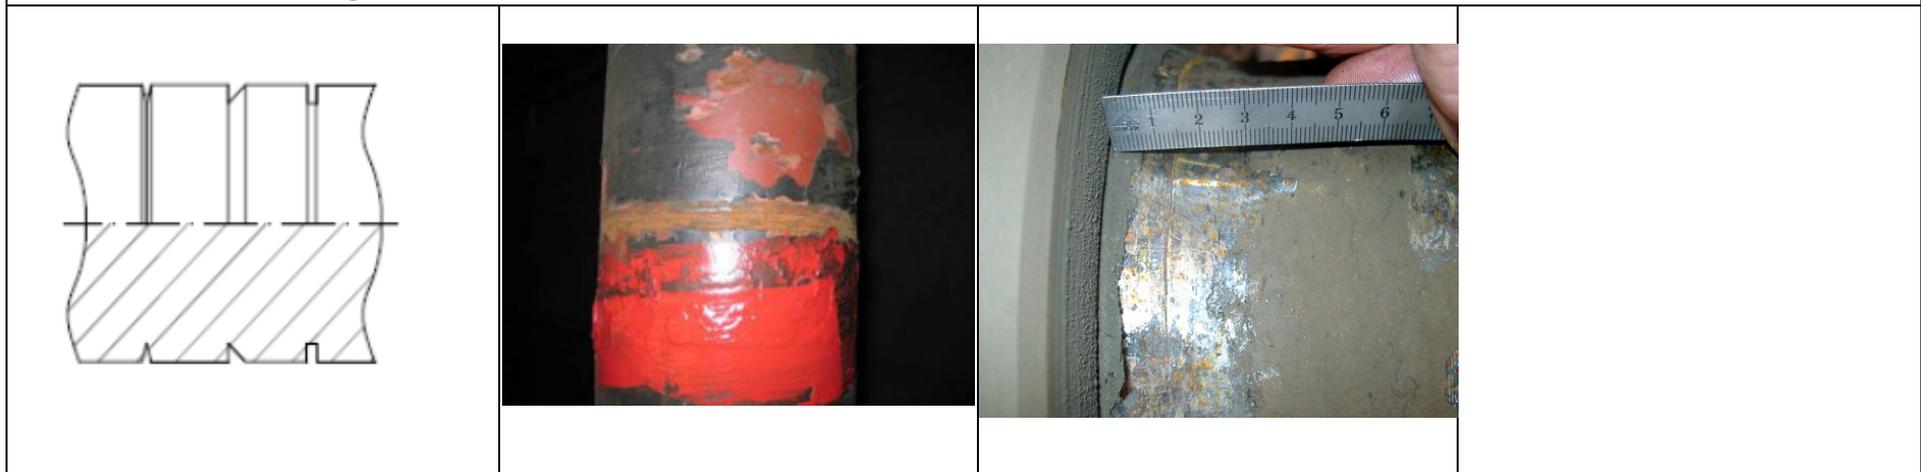
31 Mechanische Beschädigung - scharfkantige umlaufende Rillen		Beschichtete Radsatzwellen
Besondere Informationen:		
	Rillen zeichnen sich durch scharfkantige umlaufende Übergänge aus.	
	Mechanische Beschädigung des Basismaterials in Form von Rillen ist unzulässig.	
Entscheidung:		
	Am Wagen die Ursache für diese Beschädigung überprüfen und dementsprechend reparieren.	
	Aus dem Betrieb nehmen	Fall A
	Setze 1 in Spalte „X“ im EVIC Erfassungsblatt.	X

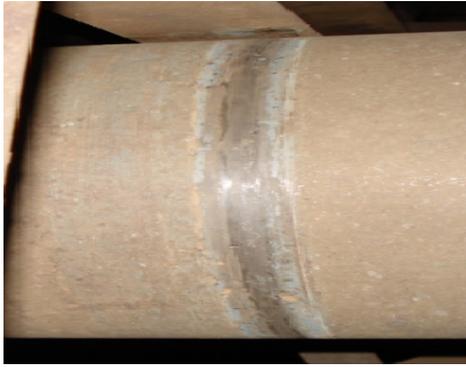
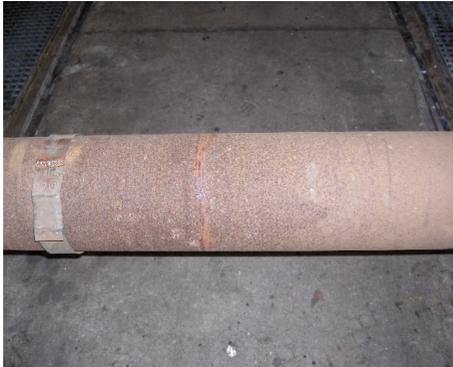
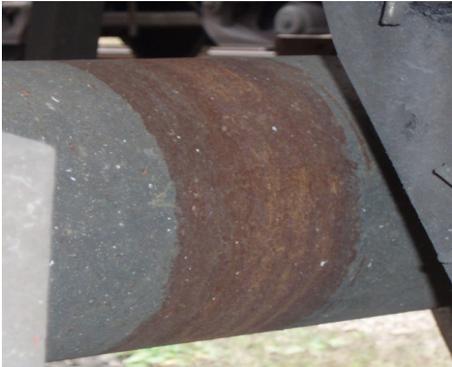
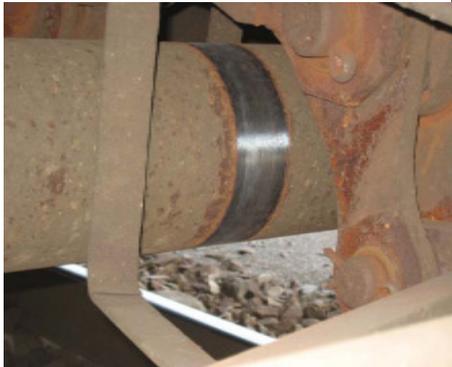
32 Mechanische Beschädigung - umlaufende Mulden mit sanften Übergängen		Beschichtete Radsatzwellen
Besondere Informationen:		
	Zeichnet sich durch sanfte Übergänge an den Kanten aus (AVV Anhang 9, 1.6.2). Vernarbung die im Betrieb entsteht (z.B. durch Bremshebelverbinder) führt zu einer Beschädigung des Antikorrosionsbeschichtung	
Entscheidung:		
	Am Wagen die Ursache für diese Beschädigung überprüfen und dementsprechend reparieren.	
	Aus dem Betrieb nehmen entsprechend	Fall B
	Wenn die Beschädigung des Basismaterials > 1mm: (nach AVV)	Fall A
	Setze 1 in Spalte „X“ im EVIC Erfassungsblatt.	X

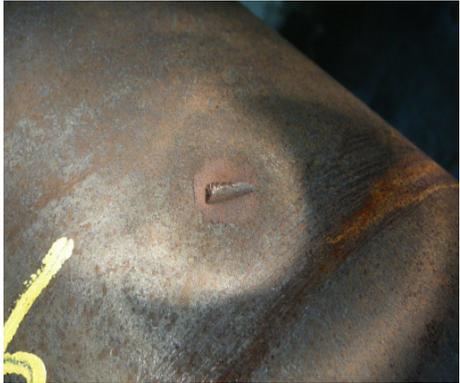
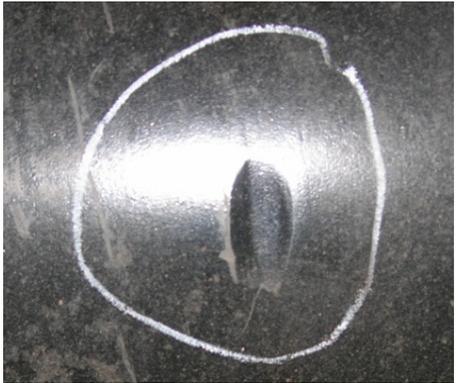
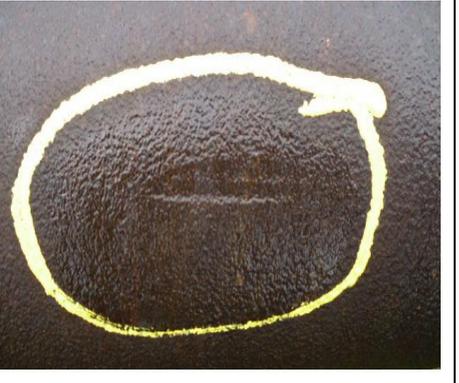
33 Mechanische Beschädigung - scharfkantige Kerben		Beschichtete Radsatzwellen
Besondere Informationen:		
	Scharfkantige Kerben treten lokal auf charakterisieren sich durch scharfkantige Übergänge.	
	Mechanische Beschädigung des Basismaterials durch Kerben ist unzulässig.	
Entscheidungen:		
	Aus dem Betrieb nehmen entsprechend (entsprechend AVV Kriterien)	Fall A
	Setze 1 in Spalte „X“ im EVIC Erfassungsblatt.	X

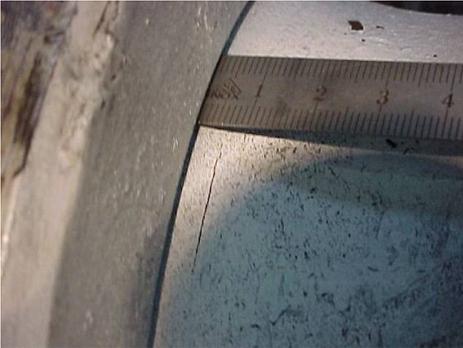
34 Mechanische Beschädigung - Risse		Beschichtete Radsatzwellen
Besondere Informationen:		
	Risse treten lokal am Schaftmaterial (nicht in der Beschichtung) auf und sind sichtbar durch feine Linien.	
	Mechanische Beschädigung des Basismaterials in Form von Rissen ist unzulässig.	
Entscheidungen:		
	Aus dem Betrieb nehmen	Fall A
	Setze 1 in Spalte „X“ im EVIC Erfassungsblatt.	X

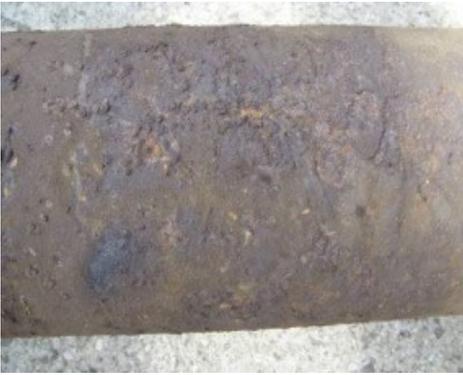
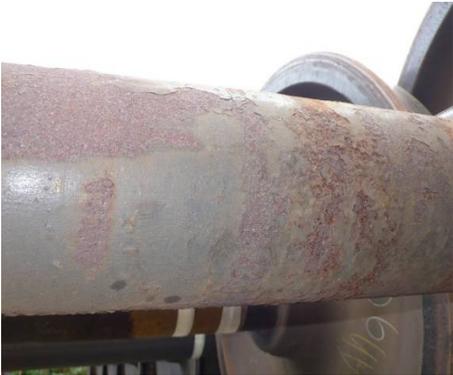
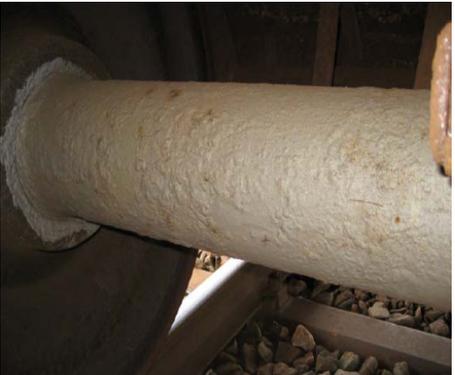
35 Oberflächenbeschädigung - großflächig und stark korrodierte Bereiche		Beschichtete Radsatzwellen
Besondere Informationen:		
	Oberflächenbeschädigung des Basismaterials in Form von großflächigen und stark korrodierten Bereichen (alter Korrosionsschutz) ist unzulässig.	
Entscheidungen:		
	Aus dem Betrieb nehmen	Fall B
	Setze 1 in Spalte „X“ im EVIC Erfassungsblatt.	X

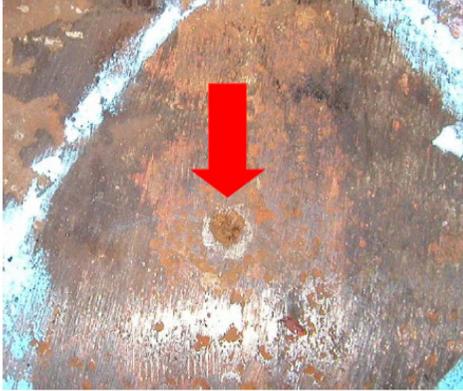
36 Oberflächenbeschädigung - vereinzelt, tiefe Korrosionsnarben		Beschichtete Radsatzwellen
Besondere Informationen:		
	Oberflächenbeschädigung des Basismaterials in Form von markierten, lokalen Korrosionsnarben (hervorgehend aus z.B. chemischen Einflüssen) ist unzulässig.	
Entscheidungen:		
	Aus dem Betrieb nehmen	Fall B
	Setze 1 in Spalte „X“ im EVIC Erfassungsblatt.	X

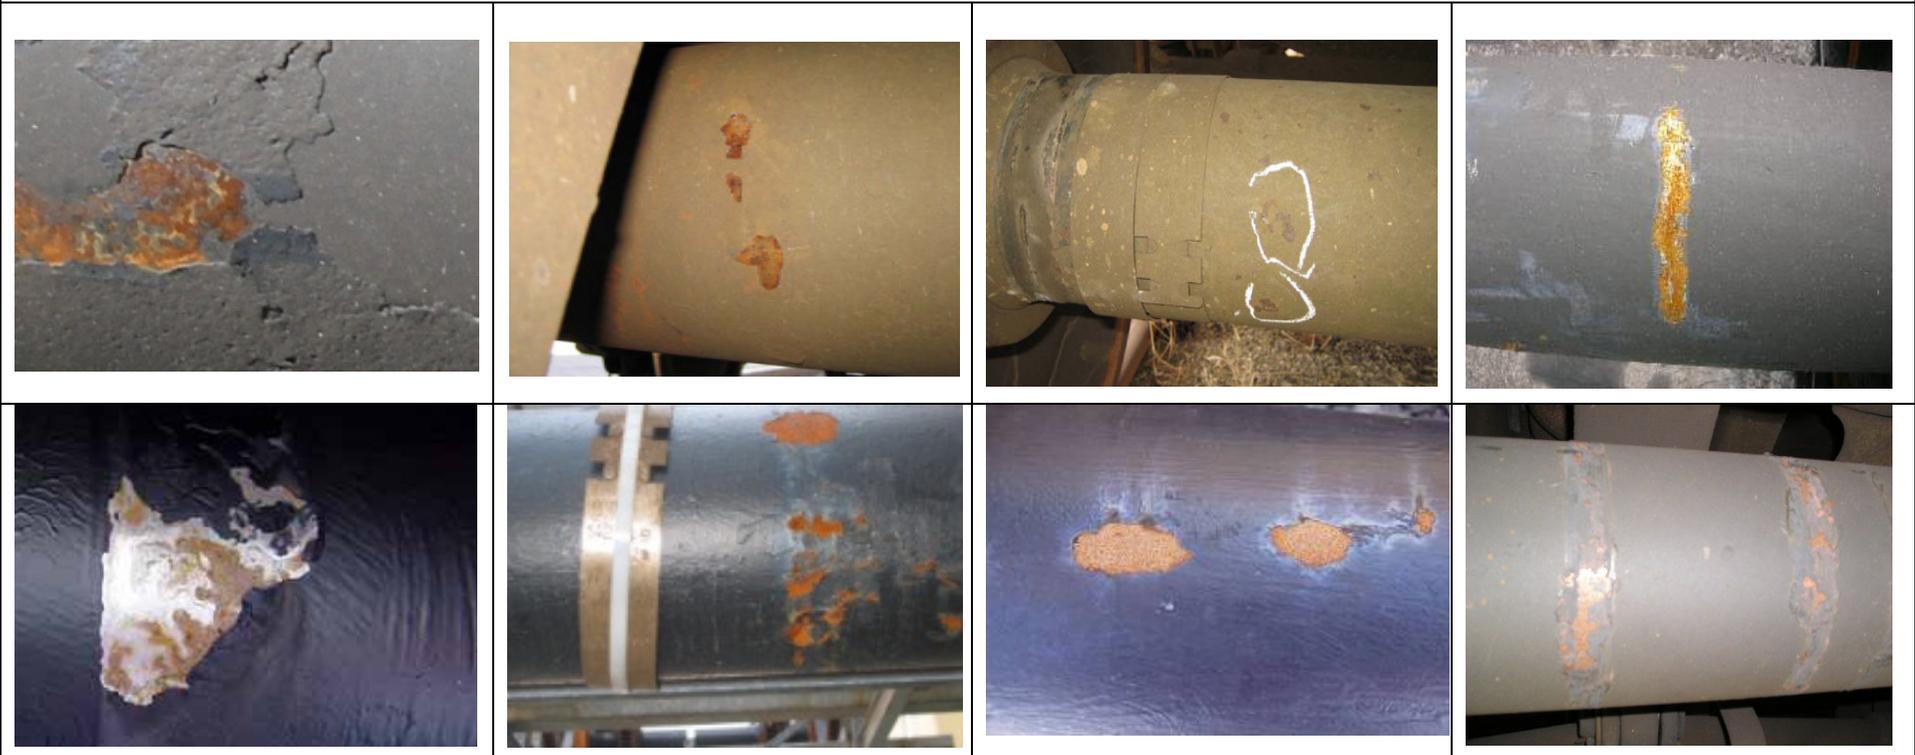
37 Beschichtungsschäden - mit und ohne Korrosion		Beschichtete Radsatzwellen
Besondere Informationen:		
Geringfügige Mängel an der Antikorrosionsbeschichtung, mit oder ohne Korrosion.		
Entscheidungen:		
Im Betrieb lassen nach Fall C und/ oder den Schaden vor Ort am Radsatz beheben.		Fall C
Setze 1 in Spalte „C“ im EVIC Erfassungsblatt.		C

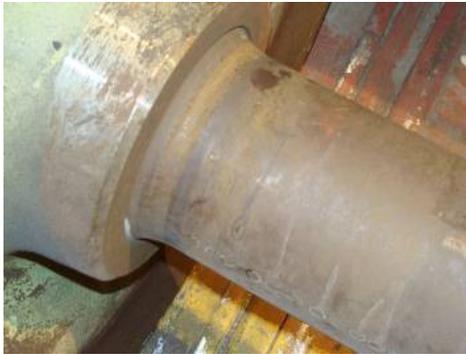
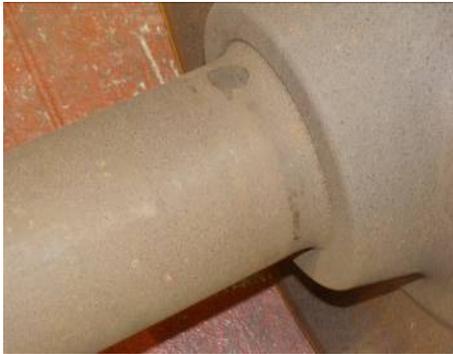
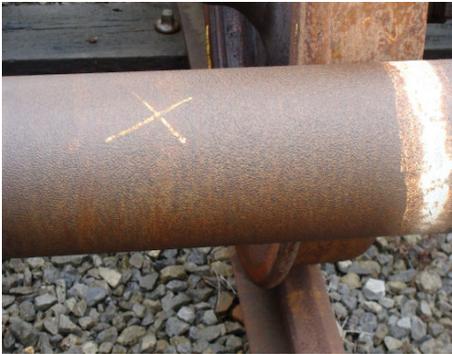
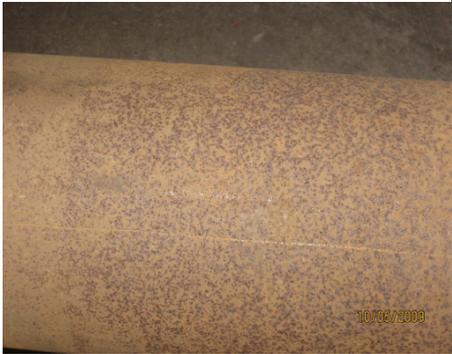
Bildhafte Darstellung:			
Neuwertig	Sehr gut	Gut	Akzeptable

40 Keine Defekte – Zulässiges Oberflächenbild		Unbeschichtete Radsatzwellen
Besondere Informationen		
	Es gibt Instandhaltungsvorgaben, die keine Antikorrosionsbeschichtung vorschreiben. Radsatzwellen und Räder bleiben in diesen Fällen unbeschichtet und weisen eine dünne gleichmäßige Rostschicht an der Oberfläche im Betrieb auf.	
Entscheidungen:		
	Tief Korrosion ist nicht zu akzeptieren.	
	Radsätze "neuwertig", "sehr gut", "gut" und "akzeptable" im Betrieb lassen	
	Setze 1 in Spalte „OK“ im EVIC Erfassungsblatt.	OK

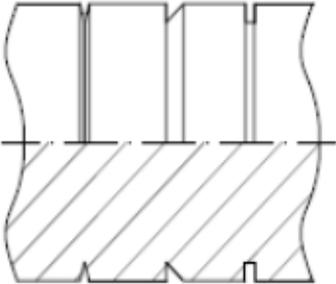
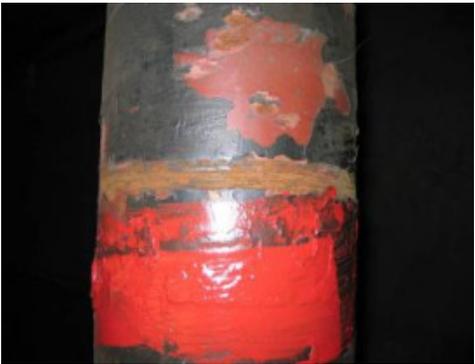
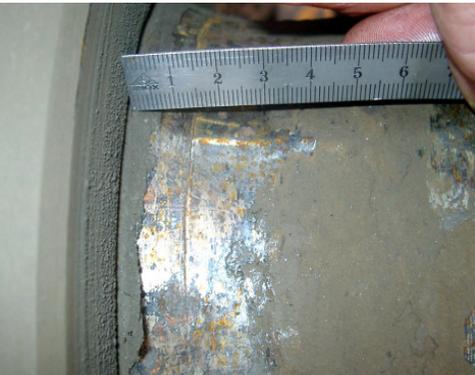
41 Mechanische Beschädigung - scharfkantige umlaufende Rillen		Unbeschichtete Radsatzwellen
Besondere Informationen:		
	Rillen zeichnen sich durch scharfkantige umlaufende Übergänge aus.	
	Mechanische Beschädigung des Basismaterials in Form von Rillen ist unzulässig.	
Entscheidungen:		
	Am Wagen die Ursache für diese Beschädigung überprüfen und dementsprechend reparieren.	
	Aus dem Betrieb nehmen	Fall A
	Setze 1 in Spalte „X“ im EVIC Erfassungsblatt.	X

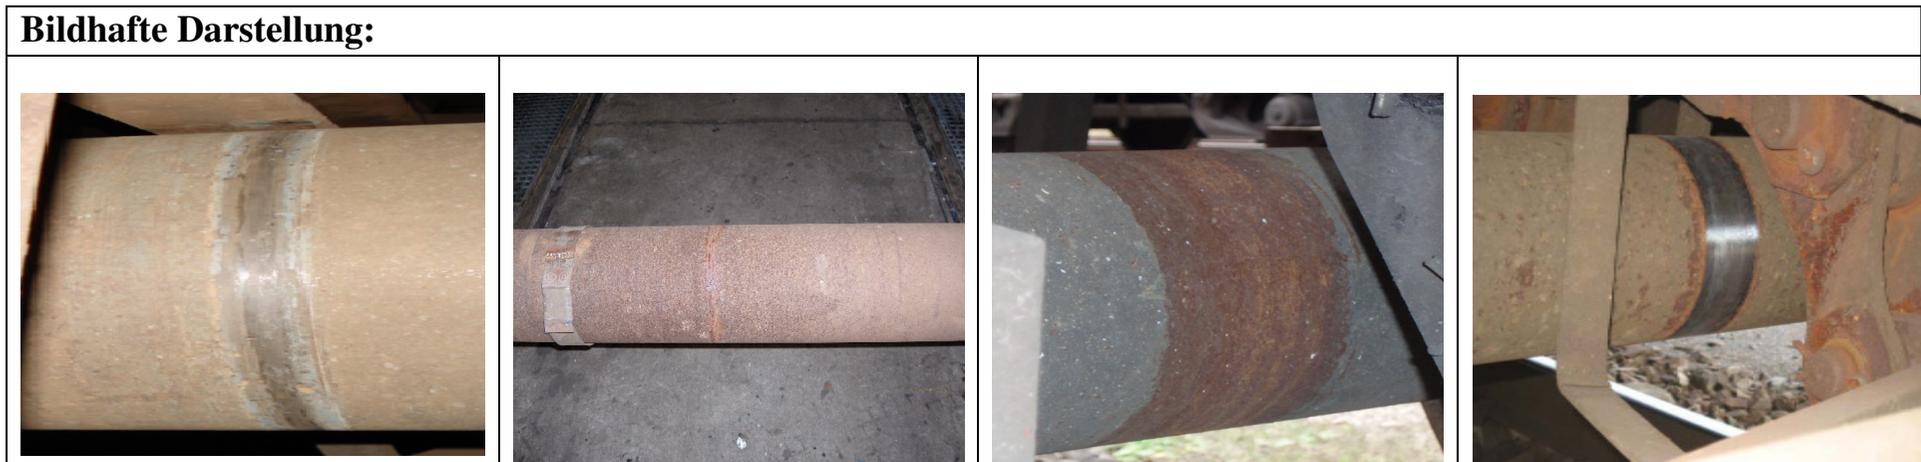
42 Mechanische Beschädigung - umlaufende Mulden mit sanften Übergängen		Unbeschichtete Radsatzwellen
Besondere Informationen:		
	Zeichnet sich durch sanfte Übergänge an den Kanten aus (AVV Anhang 9, 1.6.2). Vernarbung die im Betrieb entsteht (z.B. durch Bremshebelverbinder) führt zu einer Beschädigung des Antikorrosionsbeschichtung	
Entscheidungen:		
	Am Wagen die Ursache für diese Beschädigung überprüfen und dementsprechend reparieren.	
	Aus dem Betrieb nehmen entsprechend	Fall B
	Wenn die Beschädigung des Basismaterials > 1mm: (nach AVV)	Fall A
	Setze 1 in Spalte „X“ im EVIC Erfassungsblatt.	X

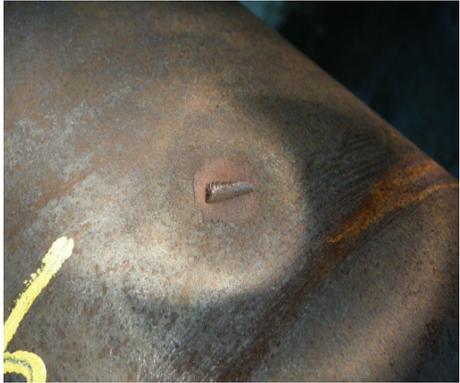
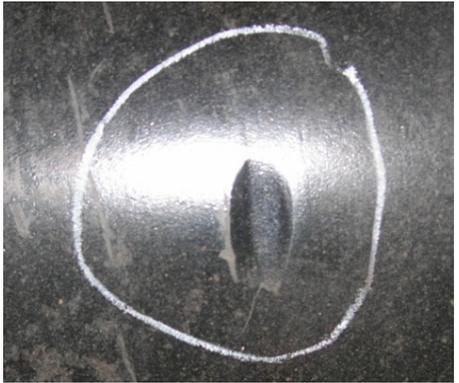
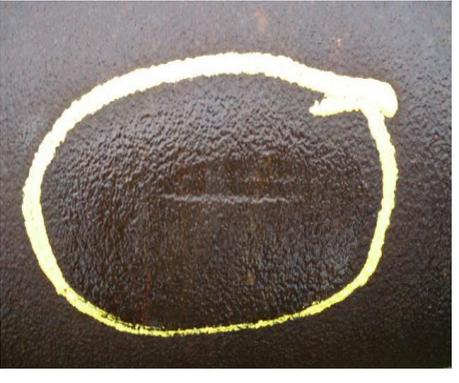
43 Mechanische Beschädigung - scharfkantige Kerben		Unbeschichtete Radsatzwellen
Besondere Informationen:		
	Scharfkantige Kerben treten lokal auf charakterisieren sich durch scharfkantige Übergänge.	
	Mechanische Beschädigung des Basismaterials durch Kerben ist unzulässig.	
Entscheidungen:		
	Aus dem Betrieb nehmen entsprechend (entsprechend AVV Kriterien)	Fall A
	Setze 1 in Spalte „X“ im EVIC Erfassungsblatt.	X

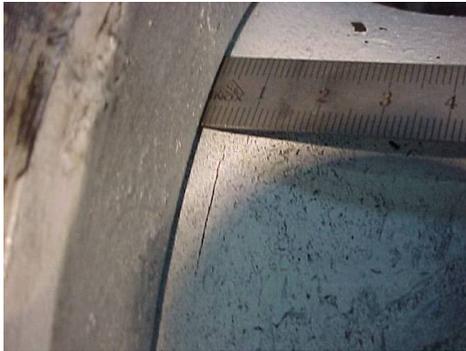
44 Mechanische Beschädigung – Risse		Unbeschichtete Radsatzwellen
Besondere Informationen:		
	Risse treten lokal am Schaftmaterial auf und sind sichtbar durch feine Linien.	
	Mechanische Beschädigung des Basismaterials in Form von Rissen ist unzulässig.	
Entscheidungen:		
	Aus dem Betrieb nehmen	Fall A
	Setze 1 in Spalte „X“ im EVIC Erfassungsblatt.	X

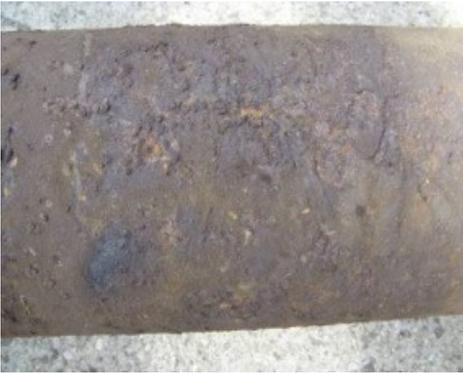
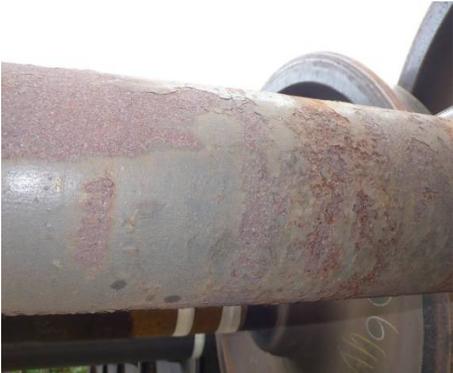
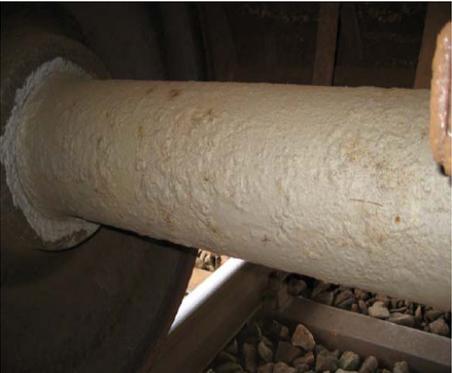
45 Oberflächenbeschädigung - großflächig und stark korrodierte Bereiche		Unbeschichtete Radsatzwellen
Besondere Informationen:		
	Oberflächenbeschädigung des Basismaterials in Form von großflächigen und stark korrodierten Bereichen (alter Korrosionsschutz) ist unzulässig.	
Entscheidungen:		
	Aus dem Betrieb nehmen	Fall B
	Setze 1 in Spalte „X“ im EVIC Erfassungsblatt.	X

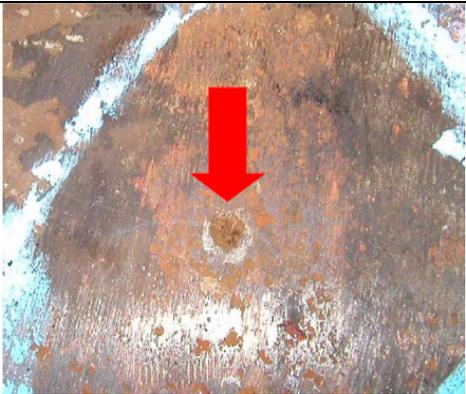
46 Surface damage – single, deeply pitted corrosion scars		Unbeschichtete Radsatzwellen
Besondere Informationen:		
	Oberflächenbeschädigung des Basismaterials in Form von markierten, lokalen Korrosionsnarben (hervorgehend aus z.B. chemischen Einflüssen) ist unzulässig.	
Entscheidungen:		
	Aus dem Betrieb nehmen	Fall B
	Setze 1 in Spalte „X“ im EVIC Erfassungsblatt.	X

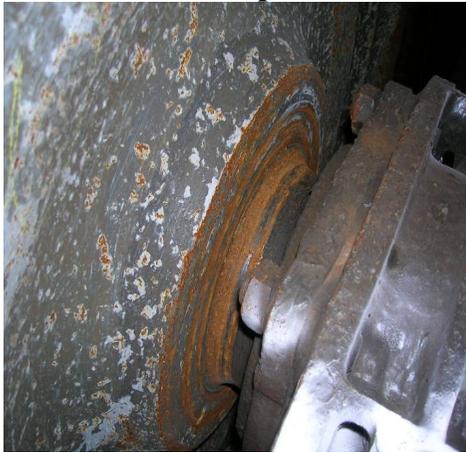
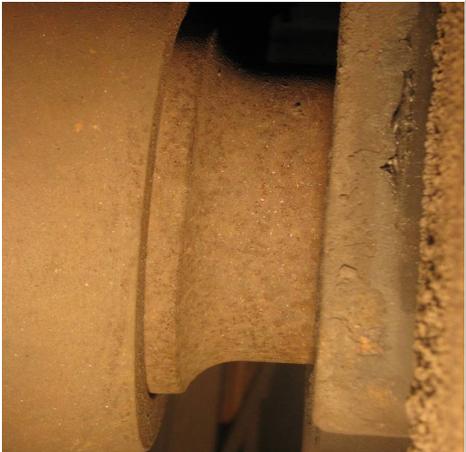
Bildhafte Darstellung:			
Nicht akzeptabel		Nicht bewertbar

50 Notschenkelbereich		Alle Radsatzwellen
Situation:		
	Normalerweise kann der Bereich des Notschenkels nicht ausreichend für in Güterwagen eingebaute Radsätze überprüft werden	
Empfehlungen:		
Nur wenn klare Hinweise auf mechanische or Korrosionsschäden sind:		
	Radsatz aus dem Betrieb nehmen	Fall A
	Setze 1 in Spalte „X“ im EVIC Erfassungsblatt.	X
Wenn nicht bewertbar:		
	Radsatz im Betrieb lassen	
	Setze 1 in Spalte „OK“ im EVIC Erfassungsblatt.	OK
